## ■ 企業データ

| 社 名 | 宮城精工株式会社 | 創業又は設立 | 1984年1月18日 |

## ■ 事業計画概要

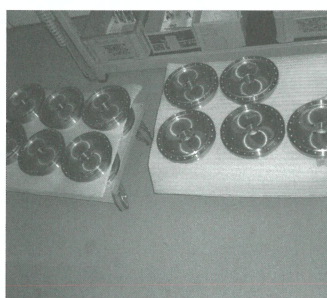
三次元測定機導入時に設けた保管庫

精密な検査には専門の検査室が必要となる。加工部門の温度による膨張、収縮が発生するため、通年で一定の温度を保ち、また、部品の検査前に一定時間保管し、温度を均

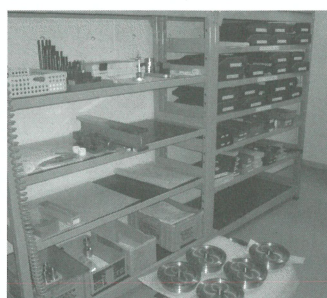
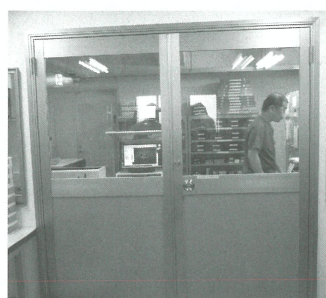
三次元測定機導入時に設けた検査室

一化するための保管庫も必要となる。社内の設備配置の見直しにより、各製造ラインからの適切な位置にスペースを確保した。
