# 10 カツヤマファインテック株式会社

## 人命を預かるシートベルト部品の生産体制・品質管理体制の高度化

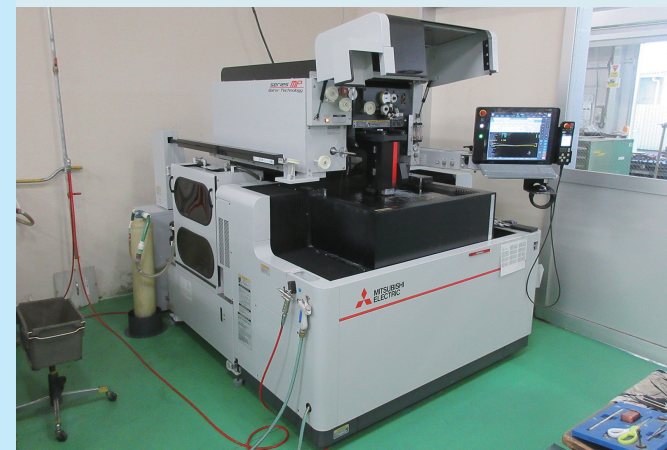
導入したワイヤ放電加工機

こうした背景から、本補助事業では金型部品を製造するワイヤ放電加工機とワンショット 3D 形状測定機を導入し、現状の改善に取り組んだ。

新たなワイヤ放電加工機でワイヤーカット（ワイヤー状の細長い電極を使用して、放電による熱で工作物を切断する加工法）された金型部品は、従来製品と比較して、形状精度が約 2～4 倍、表面粗さは約 14 倍の精度に向上することができた。また、金型部品には表面処理（ラップコーティング処理）を行い、さらなる長寿命化を図った。

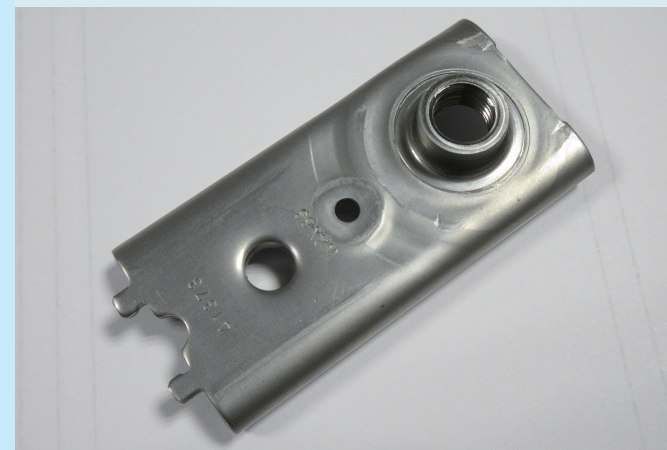
同社で製造する「スライダー」

同社製品の中でも、ショルダーアジャスター（乗員の肩位置に合わせてシートベルトの高さを調節する装置）の構成部品である「スライダー」は、同社が顧客に工法改善を提案し生産が開始したもので、国内では唯一同社のみが製造する部品である。

金型部品の形状精度の向上によって、プレス加工の不良品の発生は従来の 20 個中 1～2 個から 0 まで改善。さらに、寿命が 2 倍に延びたことで、金型要因によるプレス機の稼働停止時間が削減され、スライダーの製造工程における生産性が向上した。
