# 有限会社中山鉄工所

| 事業計画名 | 3Dスキャニングデータを活用した金型修理 |

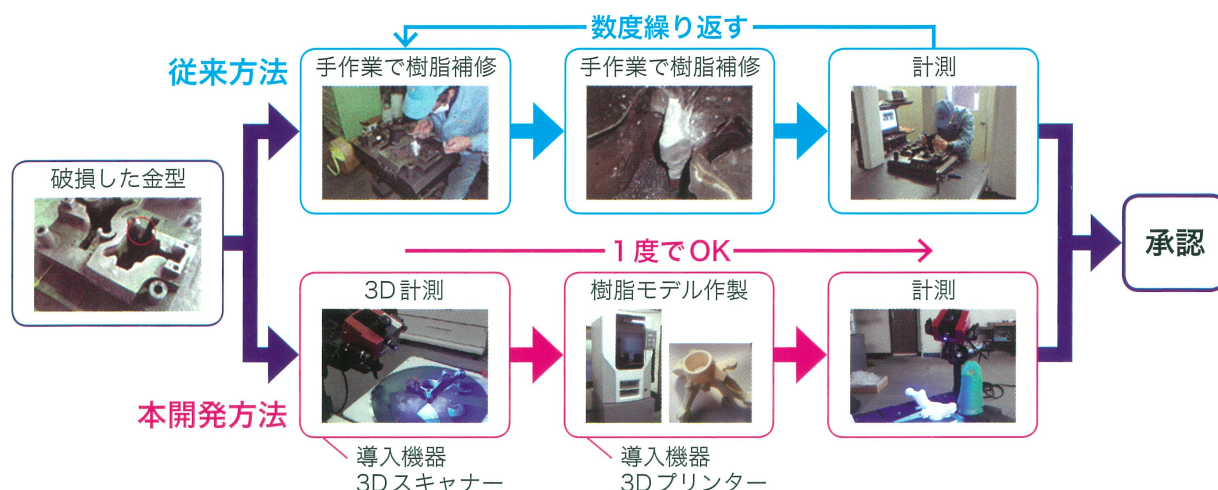
現物のナックルアームをスキャナーでデータ化し、3Dプリンターにより検討モデルを作成しました。また、破損金型をスキャナーでデータ化し、前述のナックルアームの抜き方向形状データと破損

金型データを比較することで補修部の金型形状データを導き、肉盛りの寸法を求めました。その後溶接による肉盛りを実施し、導いた金型形状データによりNC加工することで補修部を仕上げました。従来は、製品を金型に合わせて、トライ＆エラーで複数回補修作業を行っていましたが、スキャニングデータに基づく作業に変わること、1回の作業で目標とする精度を満たすことが可能となりました。これにより、従来方法に比べて41%の工数削減が見込めることを検証しました。

従来の補修は、手作業で欠損部分に樹脂を盛って補修形状を成型し、出来栄え測定して設計値に合うまで作業を繰り返していたのに対して、本開発方法では破損した金型のスキャニングデータと設計データとの差分を求めることで肉盛り形状を求めることができ工数削減が可能になりました。

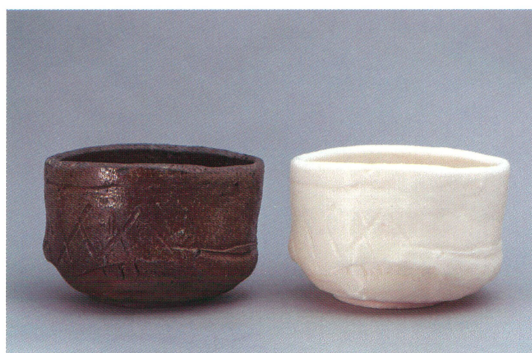
また、岡山県立博物館からの依頼で安土桃山時代の貴重な備前焼の茶碗を3Dスキャナー、3Dプリンターによって再現するプロジェクトを行い、実際に来客者が手に取れる形で展示を行っています。また、スキャンしたデータを元に当社ノウハウを活かしステンレス、真ちゅう素材での制作も行いました。

安土桃山時代の備前焼茶碗の実物と、再現サンプル
