# 三光産業株式会社

吸引用ベルト交換方式コンベアを活用した画期的なバリ取り機の開発

## 傷を付けない丁寧仕上げ

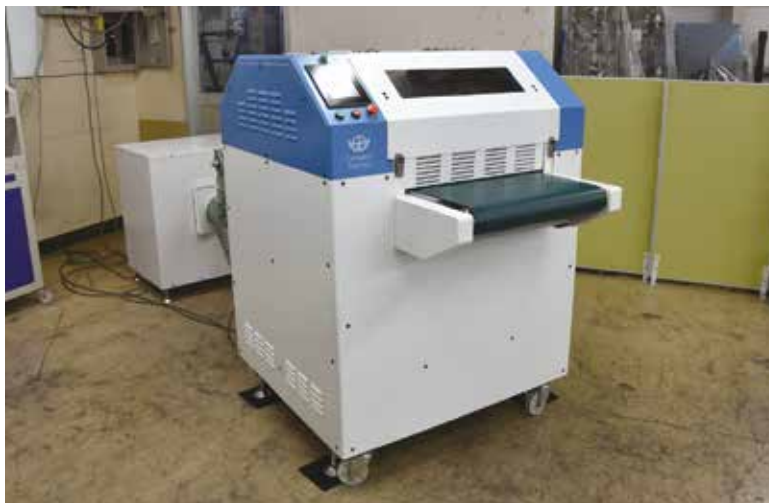
加工物に傷を付けず、設置スペースも従来品の3分の1で済むコンパクトバートル

た。続くコンパクトバートルはサンドペーパーを回転方向に対して30度ひねって植えてある。これによりバリを確実に取り除きながらも加工物表面に傷を付けず、めつき加工もはがれないようにした。

加工物はベルトコンベアにエアで吸着固定するが、吸入孔のピッチ間隔が合わないという。このためベルトは加工物のサイズに合わせて交換しなければならぬが、コンパクトバートルの吸入孔は複数のパターンのピッチ間隔で開いているため、ベルトを交換する必要がないのもメリットだ。コンパクトという名前の通り、集塵機も含めた設置スペースはバートルの3分の1で済む。さらにバートルは本体左
