## 国内初、再生フロンガス専用ボンベによる再生フロンガスの提供

### 事業の内容

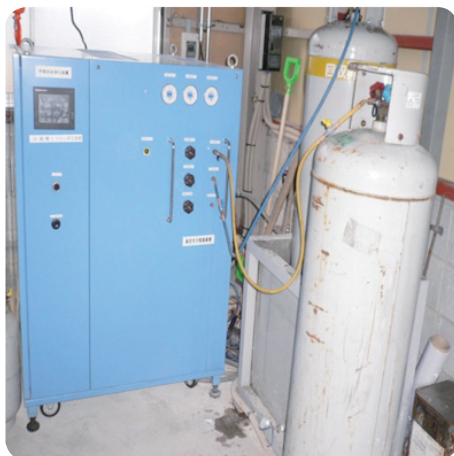
フロン再生装置を導入するとともに、検査装置、塗装ブースなどを導入しフロン容器検査・再生の内製化を図った。（フロン再生）冷媒浄化式のフロン再生装置を導入して、フロンの受け入れから再生、出荷まで次のような手順を確立した。①フロンガス受け入れ、②ガス種測定（不可の場合は破壊へ）、③再生用容器へ移充填（受け入れたボンベは再生へ）、④フロン再生装置にて再生、⑤再生ガスの

フロン再生装置

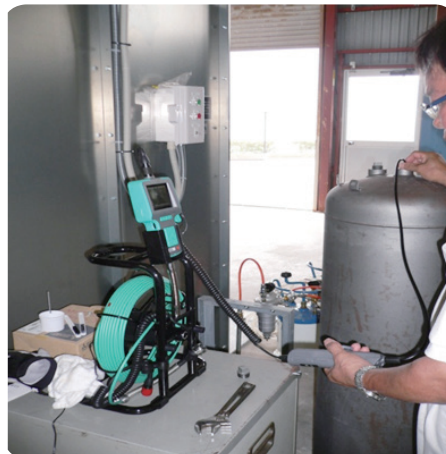
ガスクロマトグラフ等による分析検査、⑥合否判定・出荷（容器再検査）フロン容器及び付属品は容器検査後、一定期間を経過したときや損傷を受けたときには、容器検査所の登録を受けた事業所で再検査を受け、合格したものでなければ使用できない。当社はこの内製化を図った。手順としては容器の受け入れ、バルブ検査、高圧洗浄機による内面洗浄、スコープによる内面検査、ショットブラストによる塗装下地処理、刻印打刻、表面塗装・乾燥となり、そのノウハウを確立し内製化を実現した。

スコープによるボンベ内面検査
