## 株式会社シーエス技研

新技術検査装置を活用したコンクリート構造物  
保全の包括的サービスの提供

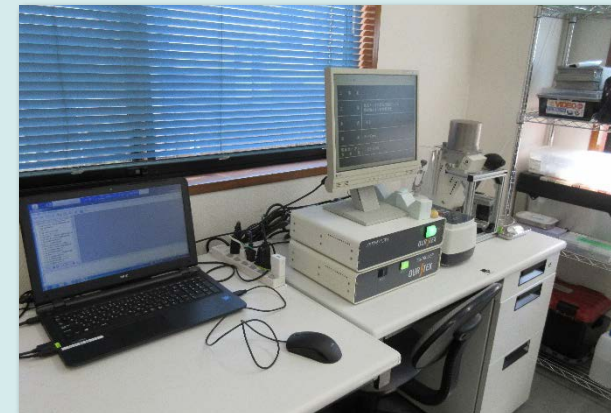
導入したポータブル蛍光X線分析装置

同社は計画実現のため「ポータブル蛍光X線分析装置」を導入し、塩化物量の測定技術の確立に取り組んだ。当装置は、対象物を破壊することなく短時間で組成分析が可能で、コンクリート中の塩化物量を高感度で測定する新技術である。ただし、専門業者が扱う既存の塩化物イオン電極を用いた電位差滴定法とは手法が大きく異なるため、従来の分析方法との間で得られるデータに差異がないか検証を行った。
