企業概要

# ドローンと赤外線カメラを活用し、建物外壁診断時間の大幅短縮と低コスト化を実現

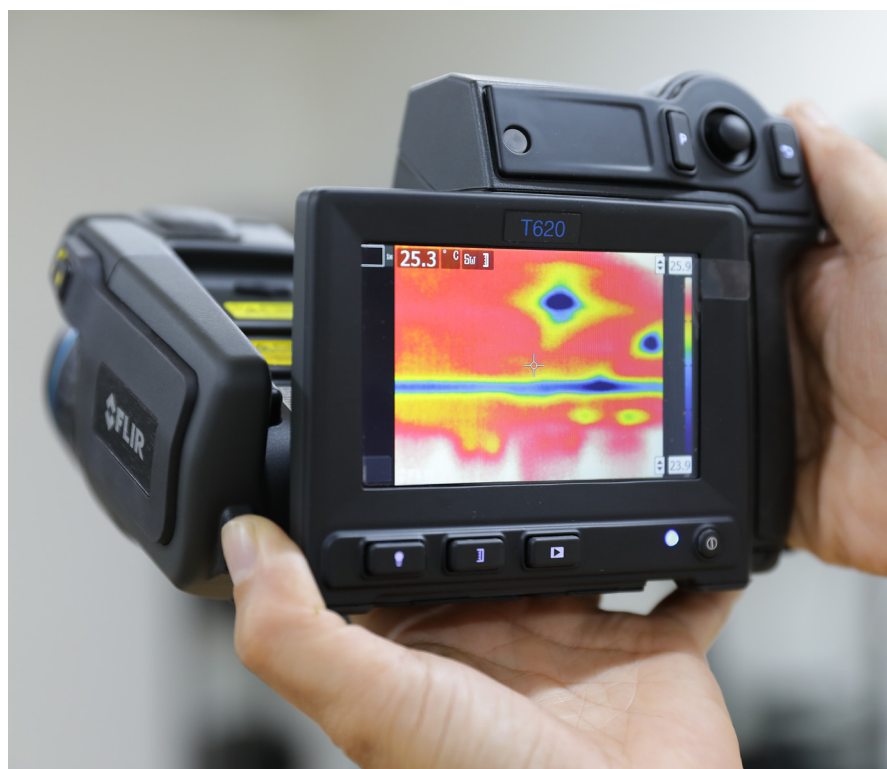
赤外線カメラでは外壁の浮きや漏水を確認(青い部分は漏水が疑われる箇所)

赤外線カメラは外壁の浮きや漏水を確認します。赤外線分析は十数年前から行っており、調査に必要なスキルも有しています。当社は長年の経験を持つ職人の技能によって雨漏りを約8割発見できていたのですが、赤外線を使うことで10割まで向上しました。ブラックボックス化していた工事内容も一目瞭然です。顧客の中には、当社を信頼して3ヶ月待ってでも依頼してくれる方もいます。

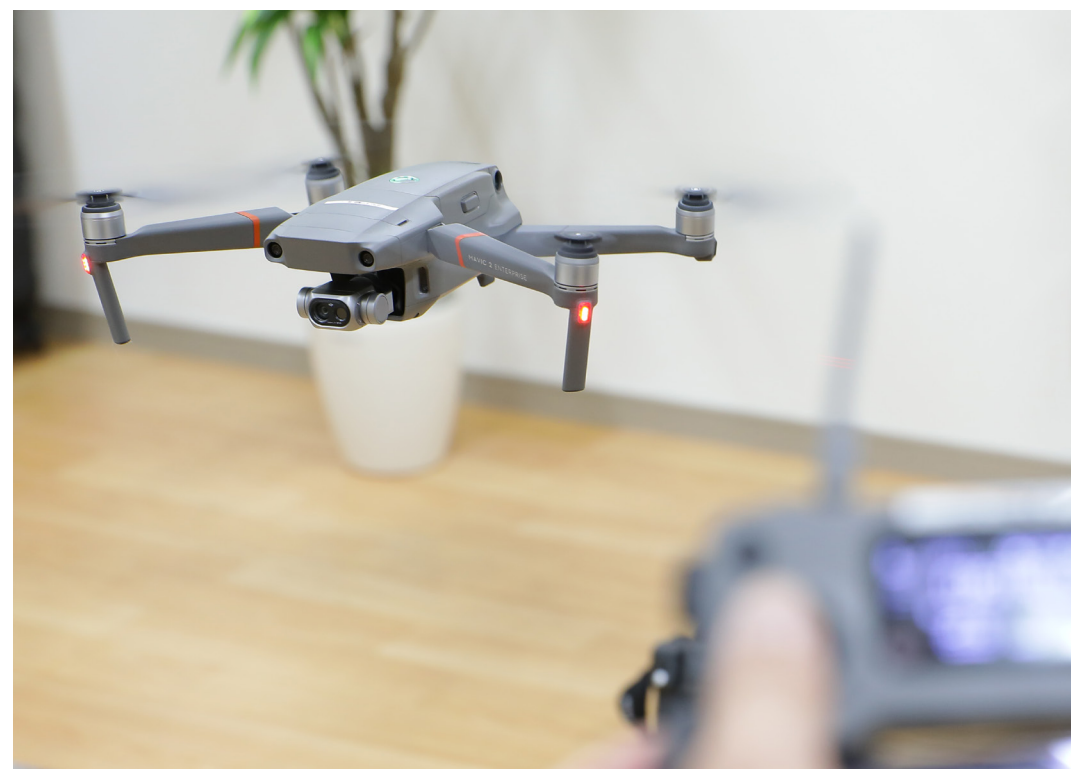
小ドローンは室内でも操作可能

ドローンは2台で役割を分担します。小さい方は建物密集地域で5階建てまで、大きい方は望遠カメラも搭載して10階建てまで撮影可能です。従来の調査では数週間程度かかることを数時間、大規模建物でも数日で可能になりました。調査工期は3分の1以下、調査費用は半分以下です。
