# 碓井自動車 株式会社

## テーマ 先進運転支援システムに対応した車両整備の圧倒的な高品質化の実現

次世代自動車運転支援システム機能正常化に関して、車両整備におけるボディアライメント計測作業および、車体フレーム矯正精度の向上を狙い、計測結果に基づいた修理工程の高度化・効率化によって圧倒的な高品質化を実現し、ユーザーに最適なサービスを提供するめどが立った。今後、本補助事業の成果を活かし、受注拡大を目指す。

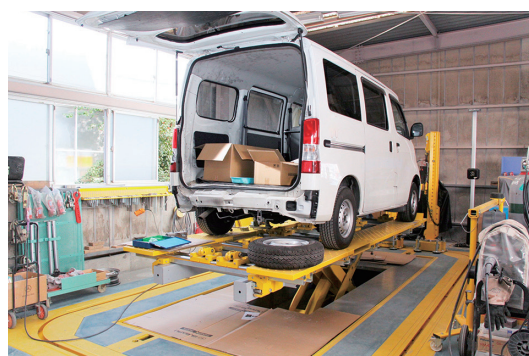
整備車両を乗せた「フレーム修正機」

3次元アライメント計測システムのタッチセンサーは、今まで測定が難しかった車底部分なども簡単に測定ができ、矯正修理が必要な範囲を絞り込むことができるようになった。車体を乗せるフレーム修正機は固定ポイントが多く、油圧タワーで強力に引っ張ってもほかのフレームに影響することなく直すことができる。修正機そのものに目盛がついているため、実測値を確認しながら効率の良い、正確な作業が可能に。矯正結果は、3次元計測システムと四輪アライメントテスターで高い精度で確認できる。

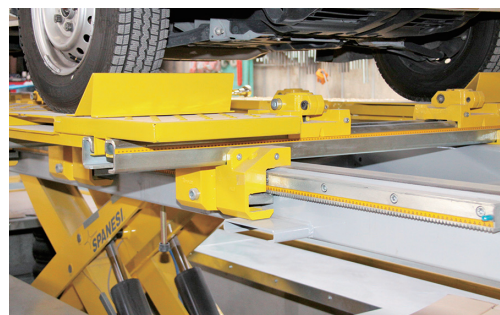
修正機について目盛りで実測値を確認しながら作業できる

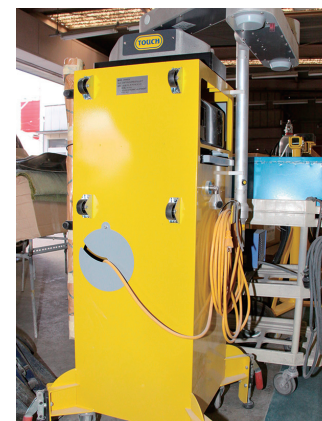
測定が難しい車底部分もタッチセンサーで測定できる「3次元計測機」
